Atestato Nr.: 4548	VPP UAB projektai			Rokiškio miesto Perkūno gatvės (nuo Perkūno g. 5A iki Kauno g.) rekonstravimo techninio projekto koregavimas	
2552	PV.	V.Fedc	2016	Saugaus eismo organizavimas M1:500	
16468	PDV.	R.Kubiliūtė-Fedc	2016		
Etapas		Rokiškio rajono savivaldybės administracija		Laida	
TP		P/16170-TP-BD-02		0	
				Lapas	Lapų
				1	1

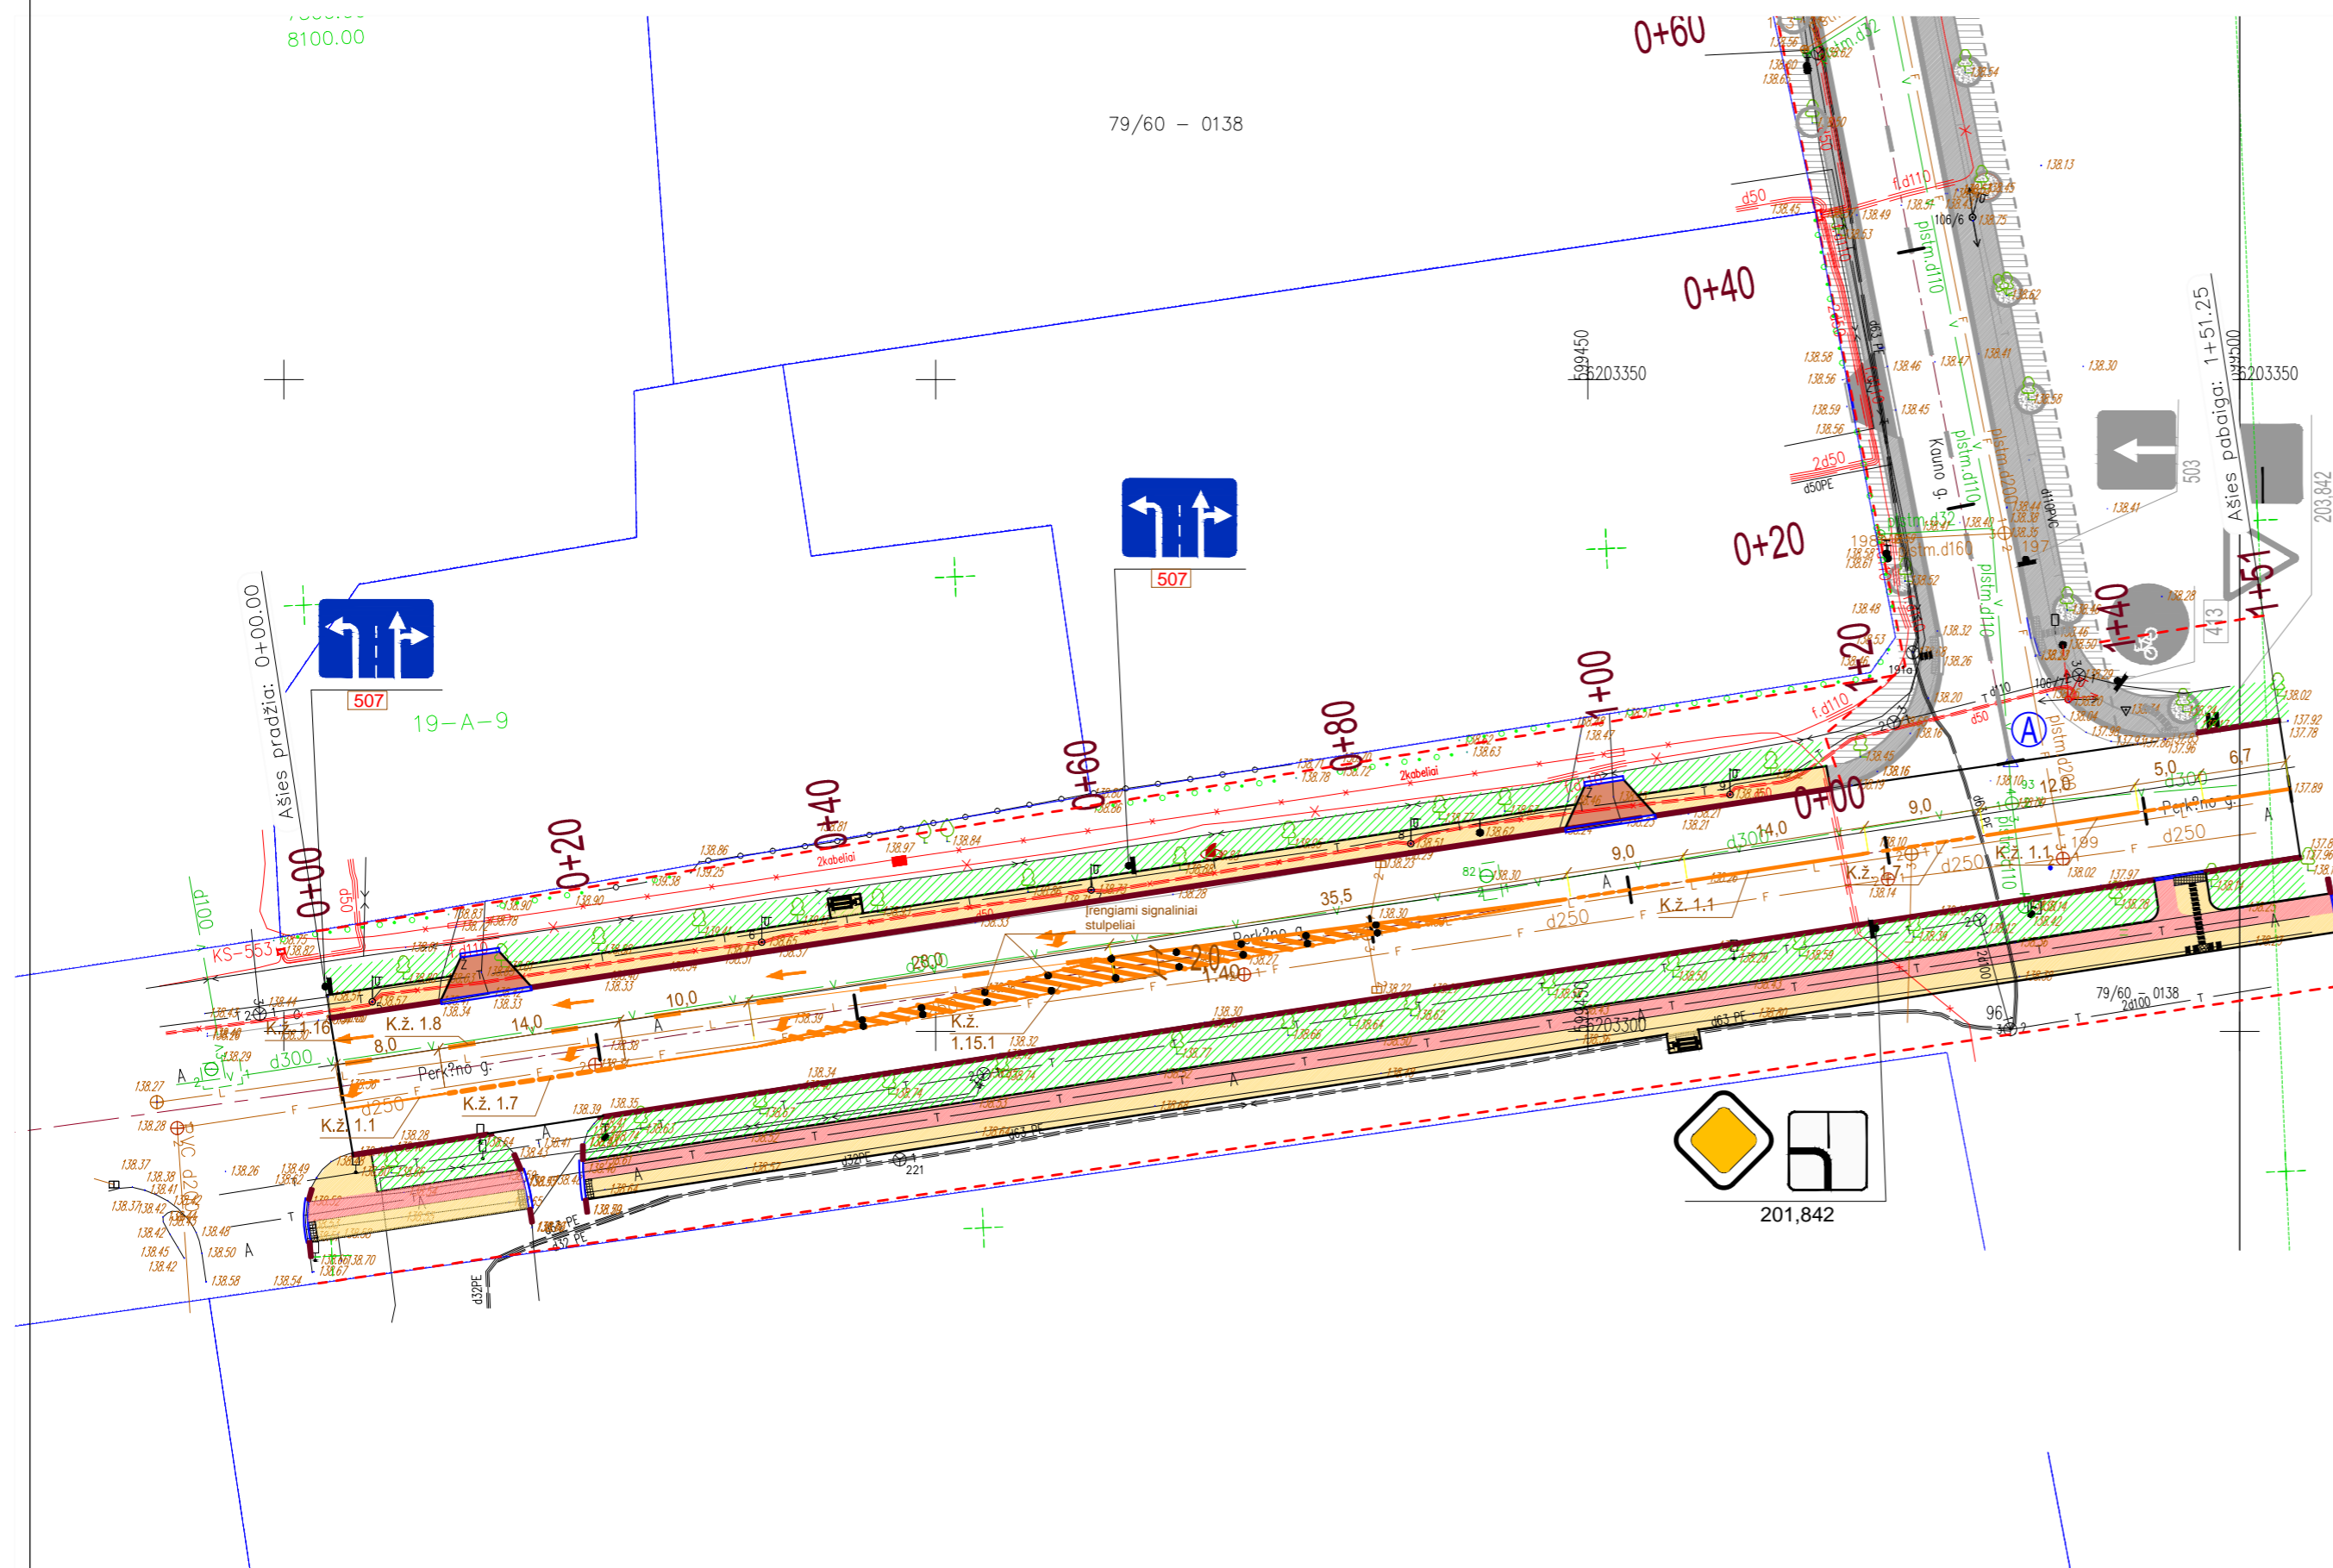
Ispėjamieji paviršiai ŽN(0,6 m pločio) trinkelės su kauburėliais (0,3 m atstumu nuo borto)
 Vedimo paviršius ŽN(0,4 m pločio)
 Apsisprendimo vieta iš trinkelėlių su kauburėliais

PASTABA: Taip pat: žmonių su negalia poreikiams, šaligatvio dangos susikirtimuose su a/b danga (perėjose per gatvę), numatyti įrengti gatvės bortus 2cm aukščiau važiuojam. dalies dangos (draudžiama rengti nuskliautus įvažiavimo bortus 15x22x100), šaligatvio dangos nuolydis neturi viršyti santykio 1:20
